ESCUELA TÉCNICA SUPERIOR DE ARQUITECTURA

Departamento de Mecánica de Medios Continuos e Ingeniería del terreno.

TÍTULO: “ANÁLISIS Y METODOLOGÍA DE INTERVENCIÓN EN ESTRUCTURAS SOMETIDAS A PROCESOS CORROSIVOS”.

TESIS DOCTORAL: “ANÁLISIS Y METODOLOGÍA DE INTERVENCIÓN EN ESTRUCTURAS SOMETIDAS A PROCESOS CORROSIVOS”.

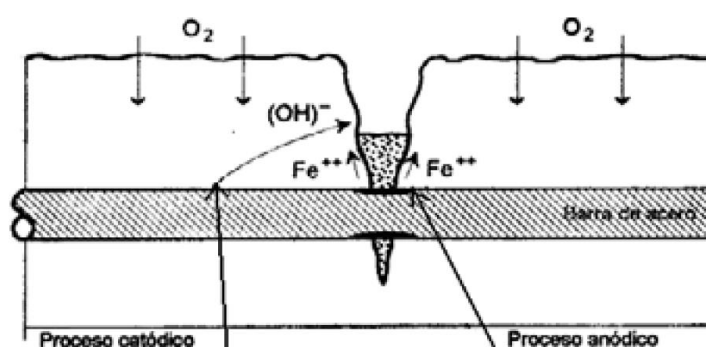
Las fisuras pueden ser o bien transversales o longitudinales (son las más desfavorables ya que presentan un radio de acción mayor).

Fig. 2.46: Corrosión por fisuras transversales. [15]. Sánchez de Rojas Noguera, María José, 2004

Las normativas establecen unos rangos de abertura de fisuras máximo en la superficie de hormigón situada entre los 0,3 y 0,4 mm en ambientes no agresivos y de 0,1 mm en ambientes agresivos. Aun así se ha demostrado que para anchos de fisuras menores de 0,4 mm no se desarrolla el problema con gran celeridad puesto que la propia fisura se obstruye con los propios productos de la corrosión. [15]

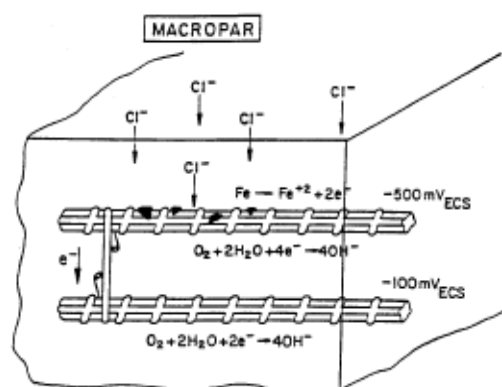
Se trata de pilas de corrosión generadas entre dos áreas distanciadas tan sólo unos centímetros. Una de ellas está corroída y actúa como ánodo, y la otra que actúa como cátodo permanece pasiva.

La macropila se forma a través de los estribos, y la corrosión empieza en las armaduras superiores, mientras que las inferiores permanecerán pasivas más tiempo. Cuando una situación como esta se produce sobre la estructura de hormigón, a la corrosión propia de las micropilas (debidas al ataque por cloruros) se suma la acción de la macropila, aumentando la velocidad de corrosión. El incremento que se produzca dependerá de los potenciales de corrosión del ánodo y del cátodo cuando empiece la acción de la macropila y de la resistencia óhmica entre ambos.

Fig. 2.47: Macropila en hormigón armado

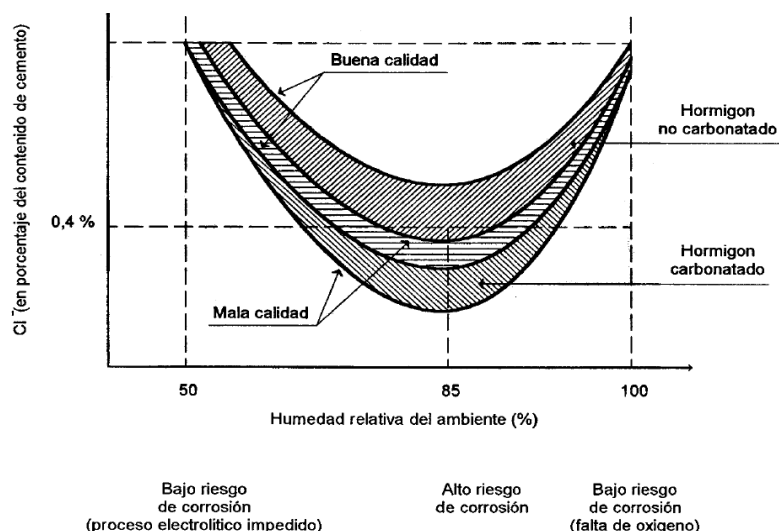
Una estimación del contenido crítico de cloruros en función de la calidad del hormigón, de su posible carbonatación y de las condiciones medio ambientales se muestra en la siguiente figura [28] (Schiessl).

Fig. 2.48 Esquema del contenido crítico de cloruros en función de la humedad ambiente, la calidad del hormigón y su posible carbonatación. [28](Schiessl).

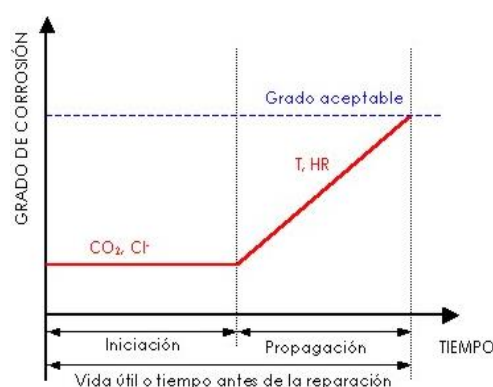
Este modelo divide la vida útil en los dos periodos (como ya comentamos anteriormente), se define como “**periodo de iniciación**” al tiempo que tarda el agresivo en atravesar el recubrimiento, alcanzar la armadura y provocar su despasivación. Y “**periodo de propagación**” es el tiempo que comprende una acumulación progresiva del deterioro, hasta que se alcanza un nivel inaceptable del mismo.

Fig. 2.49 Modelo de vida útil de Tuutti 1980. <http://faq.altoqi.com.br/content/277/680/pt-br/vida-%C3%BAtil-das-estruturas-de-hormig%C3%A3o.html>

Actualmente el modelo de vida útil más utilizado respecto a la corrosión de las armaduras y citado en la mayoría de los textos es el propuesto por Tuutti [31].

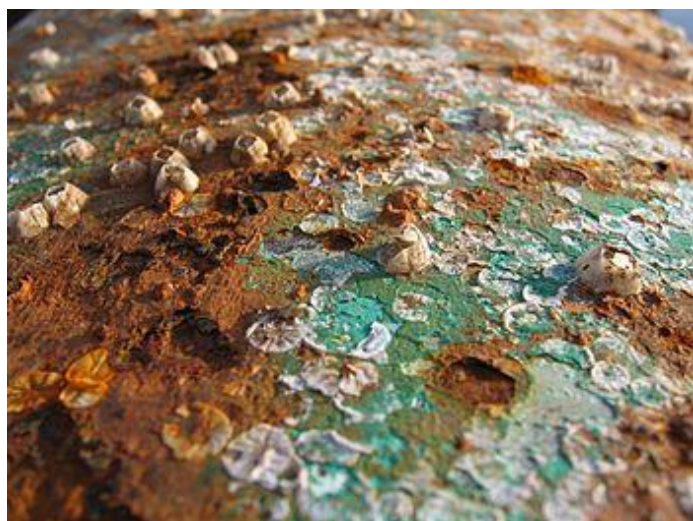
- a) Hidróxido ferroso Fe(OH)_2 de color verdoso, y con mayor grado de oxidación.
- b) Óxido ferroso-férrico, de color negro
- c) Hidróxido férrico Fe(OH)_3 , rojizo (por oxidación del hidróxido ferroso).

Fig. 2.50. Productos de Corrosión. (<https://es.wikipedia.org/wiki/Corrosi%C3%B3n>)

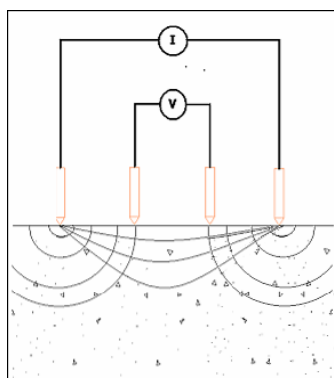
Por lo general, se emplean 4 sondas de medición tipo Wenner (electrodos equidistantes) para medir la resistividad en estructuras de hormigón.

Se inyecta una corriente I entre el par de electrodos exteriores y se mide el ΔV entre el par de electrodos interiores, considerando el medio de hormigón como un elemento homogéneo de resistividad.

Fig. 2.51. Medición de resistividad con sondas de Wenner. [36]. <http://www.hcc-es.com/archivos/BOLETIN%20TECNICO%2004-%20Proteccion%20catodica.pdf>.

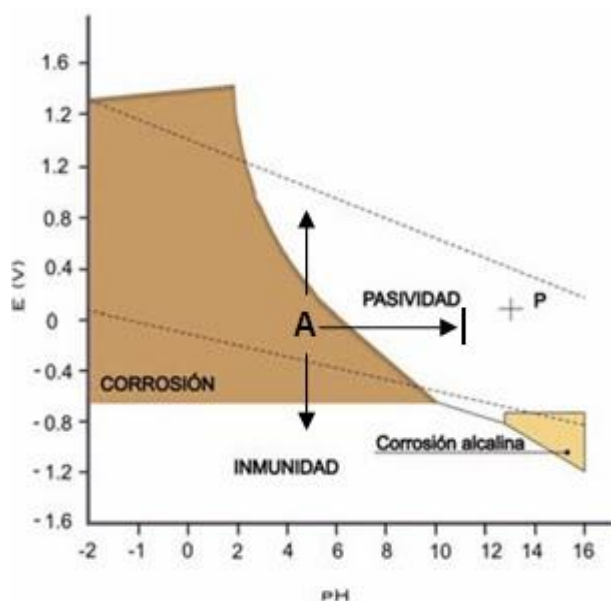
Fig. 2.53. Diagrama Pourbaix, indicador de pasividad en el metal. (<http://jdmoreno3.blogspot.com.es/2013/11/pasivacion-de-las-armaduras.html>).

La protección catódica parte del principio de que el proceso de corrosión es una reacción electroquímica. Es una técnica de rehabilitación electroquímica que consiste en situar al metal en la zona de inmunidad según el diagrama de Pourbaix (ver figura 2.53), para ello infiere al mismo un potencial muy negativo.

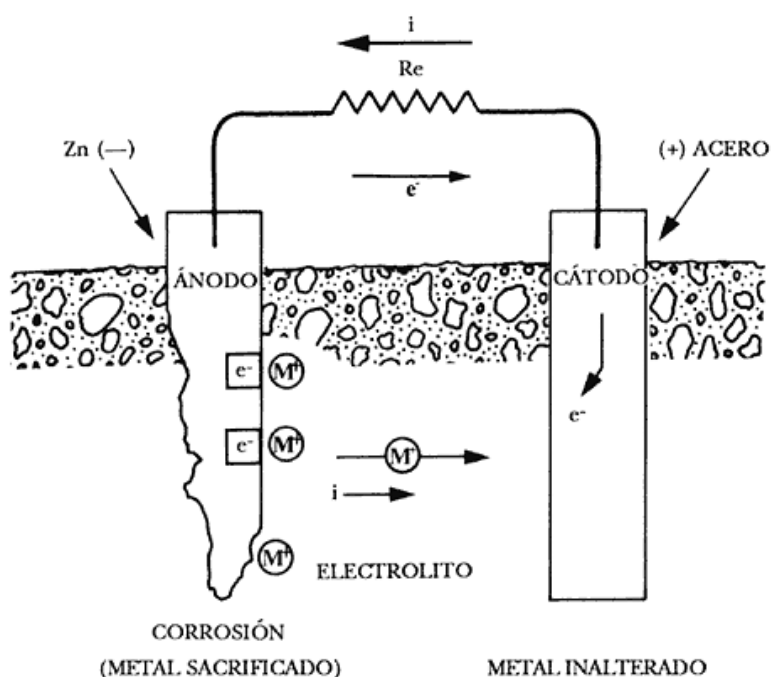
Fig. 2.54 Esquema de protección catódica por ánodo de sacrificio. Elaboración propia

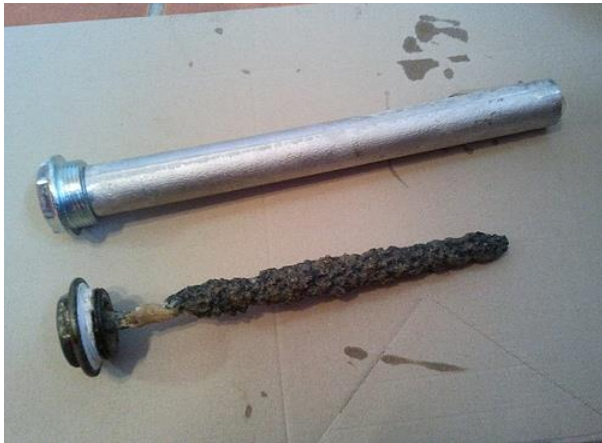
Fig. 2.55 Ánodos de sacrificio de un termo.(http://linea-blanca.yoreparo.com/calentadores_agua/694964.html)

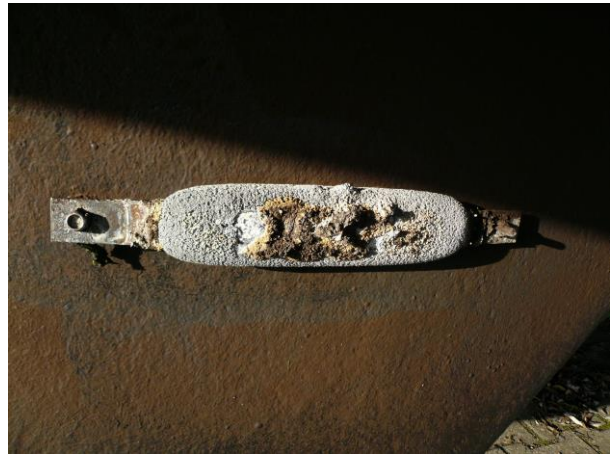
Fig. 2.56 Ánodo de Sacrificio en casco de un barco.
https://en.wikipedia.org/wiki/File:Sacrificial_anode.jpg

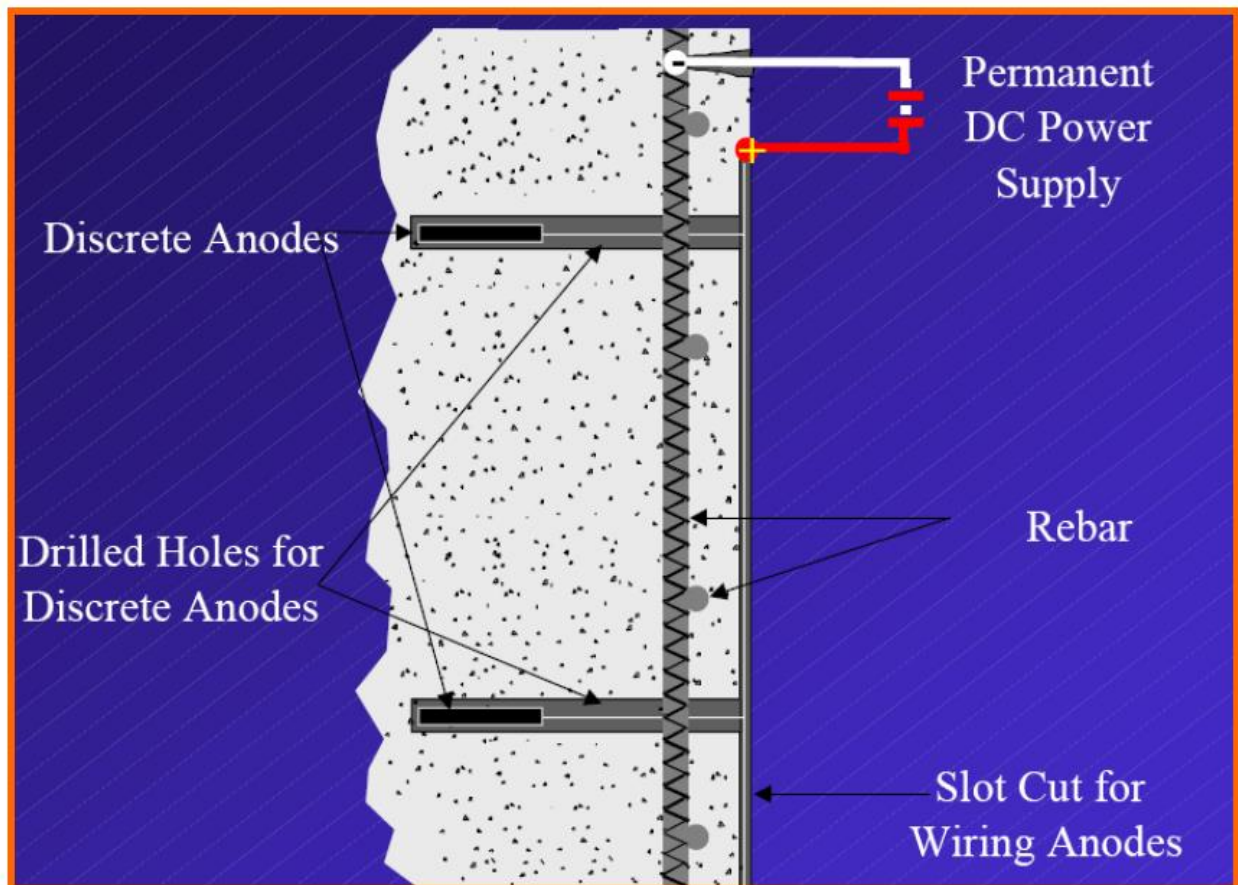
Fig. 2.57 Esquema de protección catódica por ánodo de sacrificio.

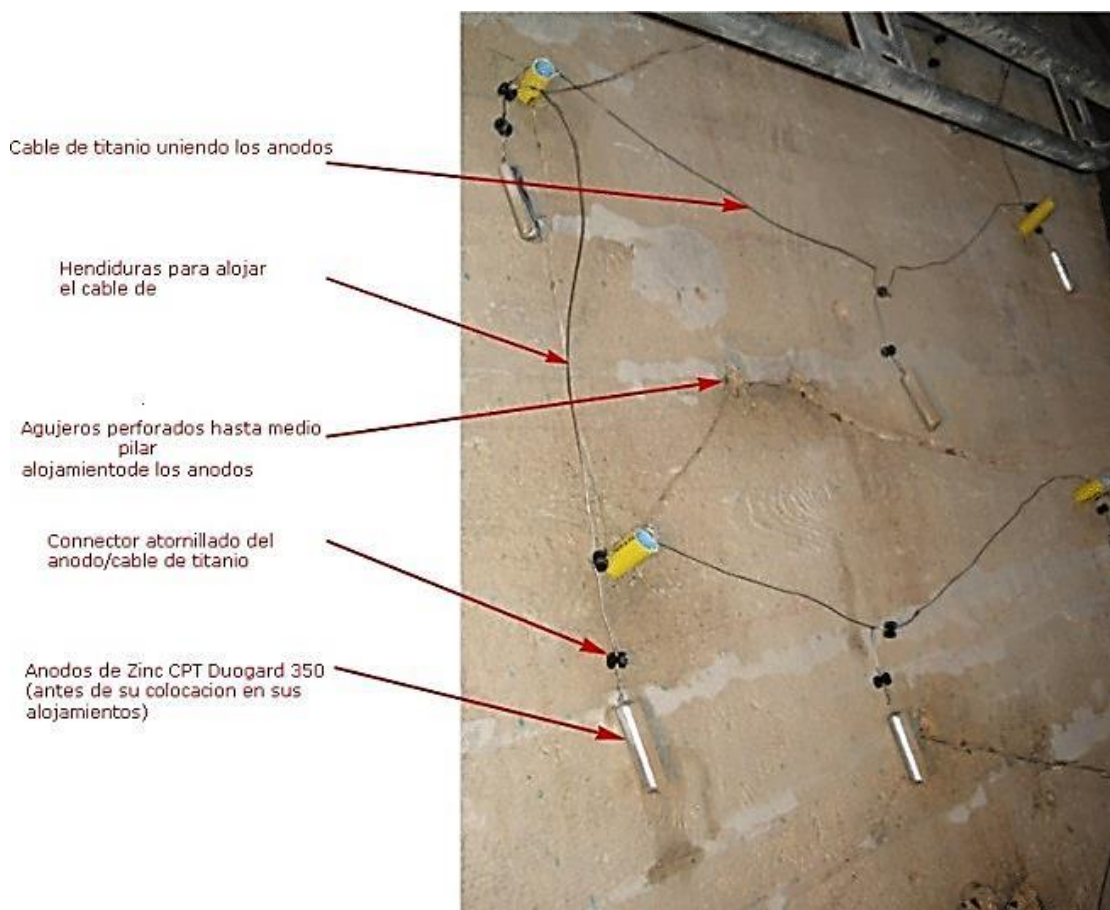
Este sistema en rehabilitación no funciona muy adecuadamente en obras de edificación, ya que es fundamental que la corriente se reparta homogéneamente por lo que serían necesarios un elevado número de ánodos de sacrificio. Asimismo el hormigón presenta una alta resistividad lo que igualmente condiciona ese reparto homogéneo de la corriente.

Fig. 2.58 Protección catódica por ánodo de sacrificio.

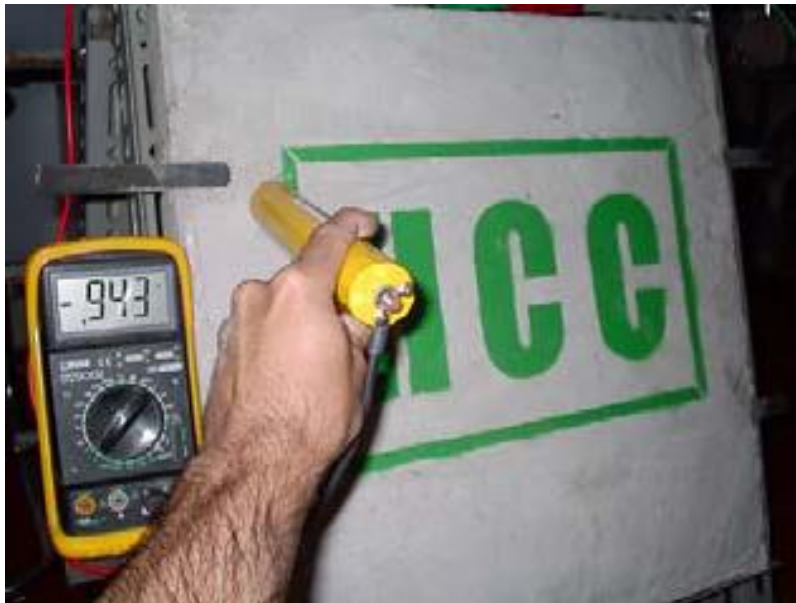
Fig.2.59. Protección catódica por corriente impresa. Potenciales de protección entre -850 y -1200 mV.

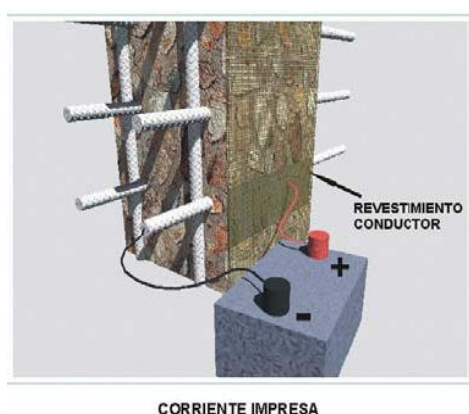
Fig. 2.60. Esquema general de una protección catódica por corriente impresa.

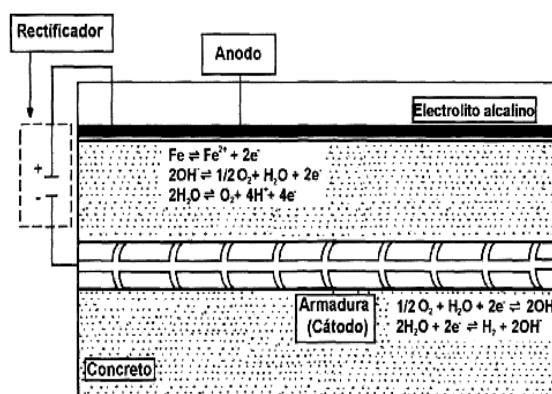
Fig. 2.61. Protección catódica por corriente impresa.

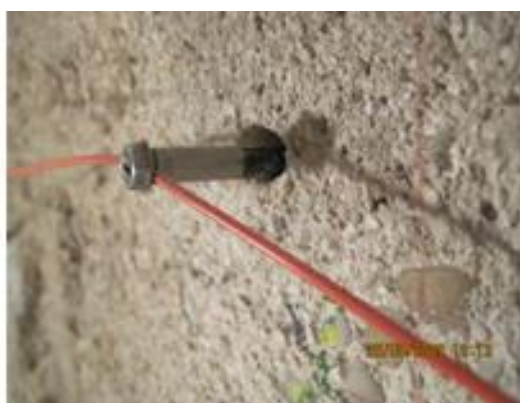
Fig. 2.62. Ánodos de Titanio.

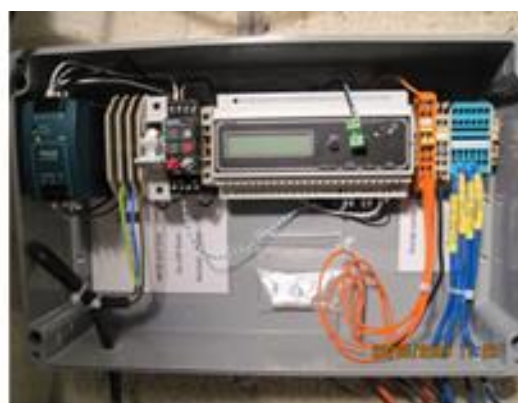
Fig. 2.63. Monitorización

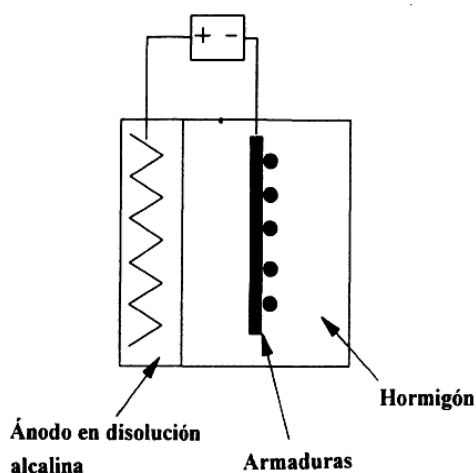
El tratamiento consiste en hacer pasar una corriente continua desde el ánodo externo hasta la armadura a través del hormigón. Se coloca el ánodo en la superficie del hormigón junto con un electrolito de carbonato sódico o hidróxido de litio. Se debe evitar la existencia de grietas o fisuras que puedan provocar un cortocircuito y por ende perjudicar el tratamiento.

Fig. 2.64. Esquema de funcionamiento de la técnica de realcización electroquímica.

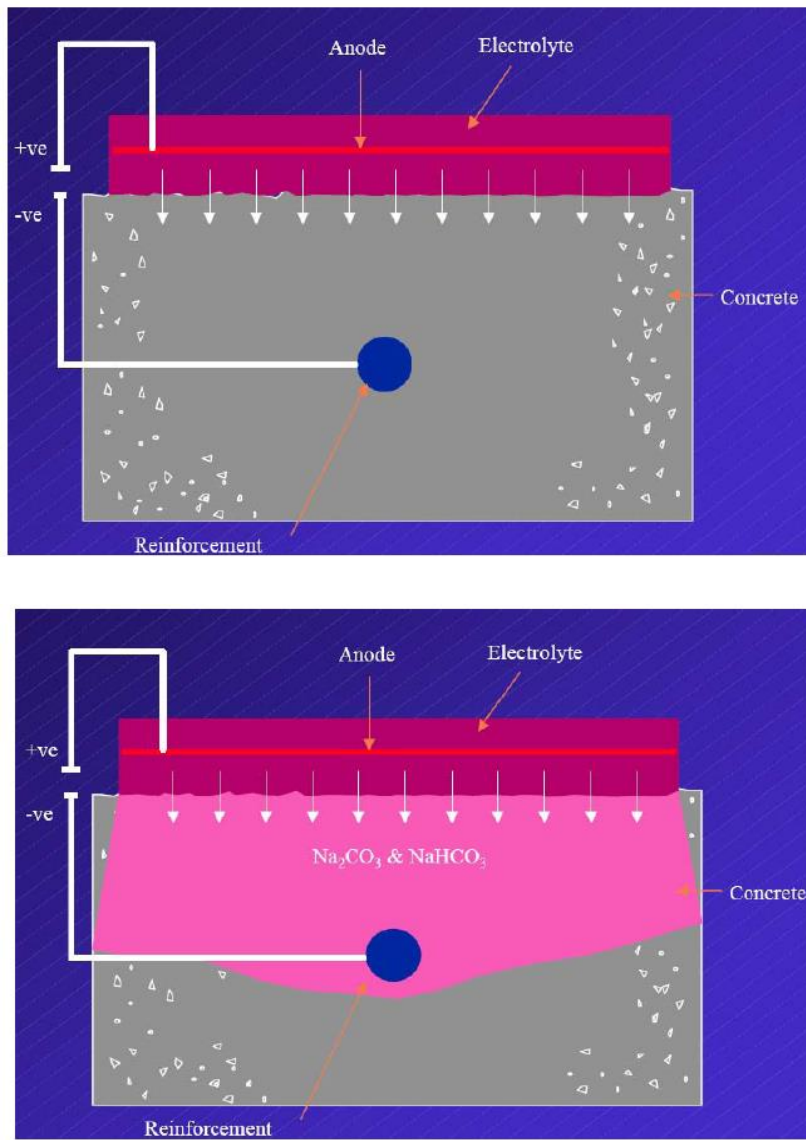
- a) La electrólisis produce iones hidroxilo en el cátodo en una cantidad proporcional a la carga que ha pasado a través de él.

- b) A partir de procesos de electromigración una parte se mueve hacia el ánodo, abandonando el hormigón, el resto se queda alrededor de la armadura, incrementando por tanto el valor del pH alrededor del acero que llega a alcanzar valores de 13-14.
- c) Cualquier ingreso adicional de materia alcalina debido a la absorción o electroósmosis, se añade al efecto de electrolisis/electromigración

Fig. 2.65. Esquema de funcionamiento de la técnica de realcanización electroquímica.

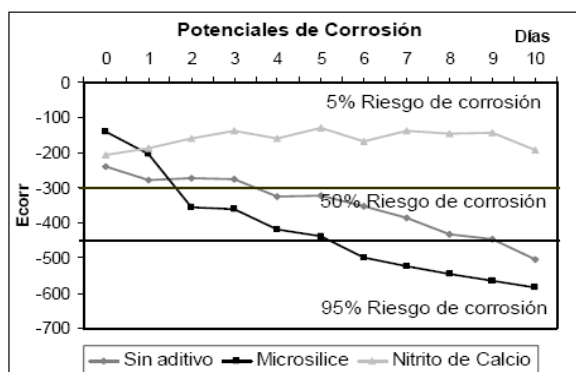
La primera zona de riesgo se ubica entre 0mV y - 300mV v/s Cu/CuSO₄, con un 5% de riesgo de corrosión, luego se encuentra la segunda zona que va desde los -300mV hasta -450mV, en esta zona, la armadura presenta un 50% de riesgo de corrosión, y la tercera zona va desde -450mV hacia valores negativos, zona bastante crítica donde el porcentaje de riesgo de corrosión alcanza el 95%.

Fig. 2.66. Ejemplo de niveles de riesgo de corrosión en función del aditivo empleado.

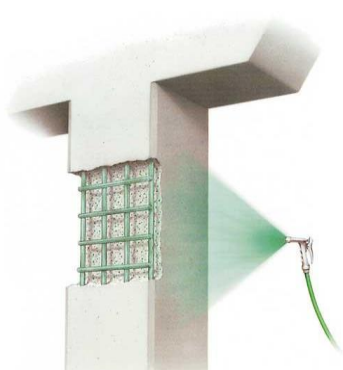
Fig. 2.67. Esquema de aplicación de inhibidores de corrosión en forma de gel [41]

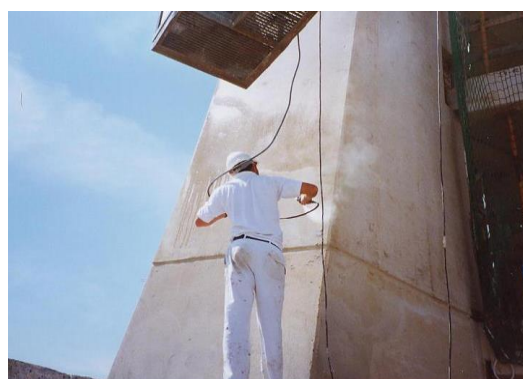
La forma de aplicación más habitual es mediante pulverización, siendo absorbidos por el hormigón y difundándose a través del hasta entrar en contacto con la armadura.

Fig. 2.68. Aplicación de inhibidores de corrosión pulverizado [43]

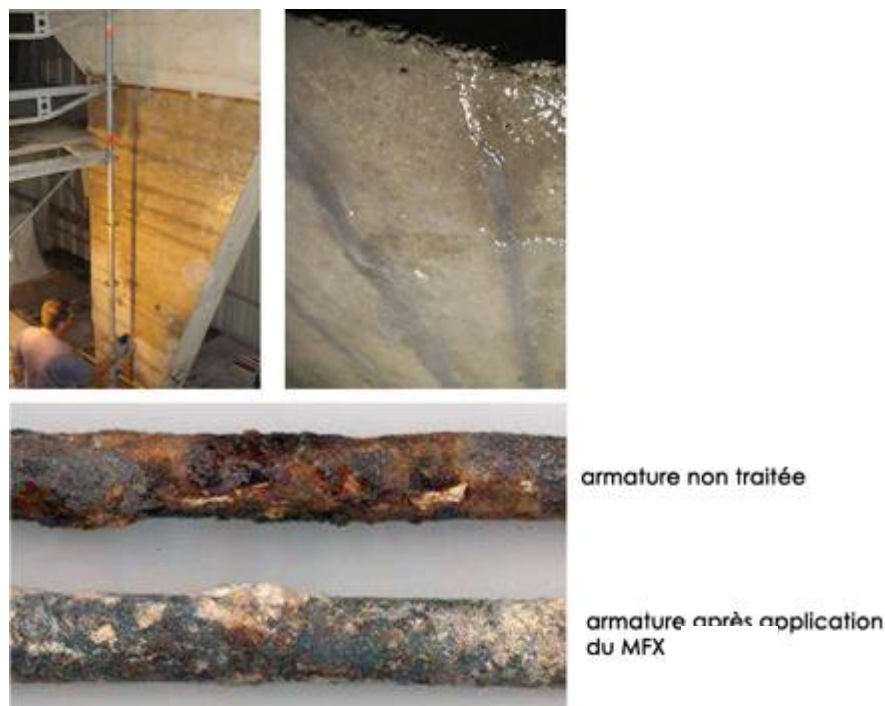
Los métodos de aplicación del inhibidor por medio de un gel portador permiten asegurar profundidades de penetración del inhibidor en el hormigón más importantes ya que movilizan los mecanismos de absorción del propio material. [41] Es importante el tratamiento previo de las superficies o soporte para conseguir una buena acción del

Fig. 2.69. Esquema de aplicación de inhibidores de corrosión en forma de gel [41]

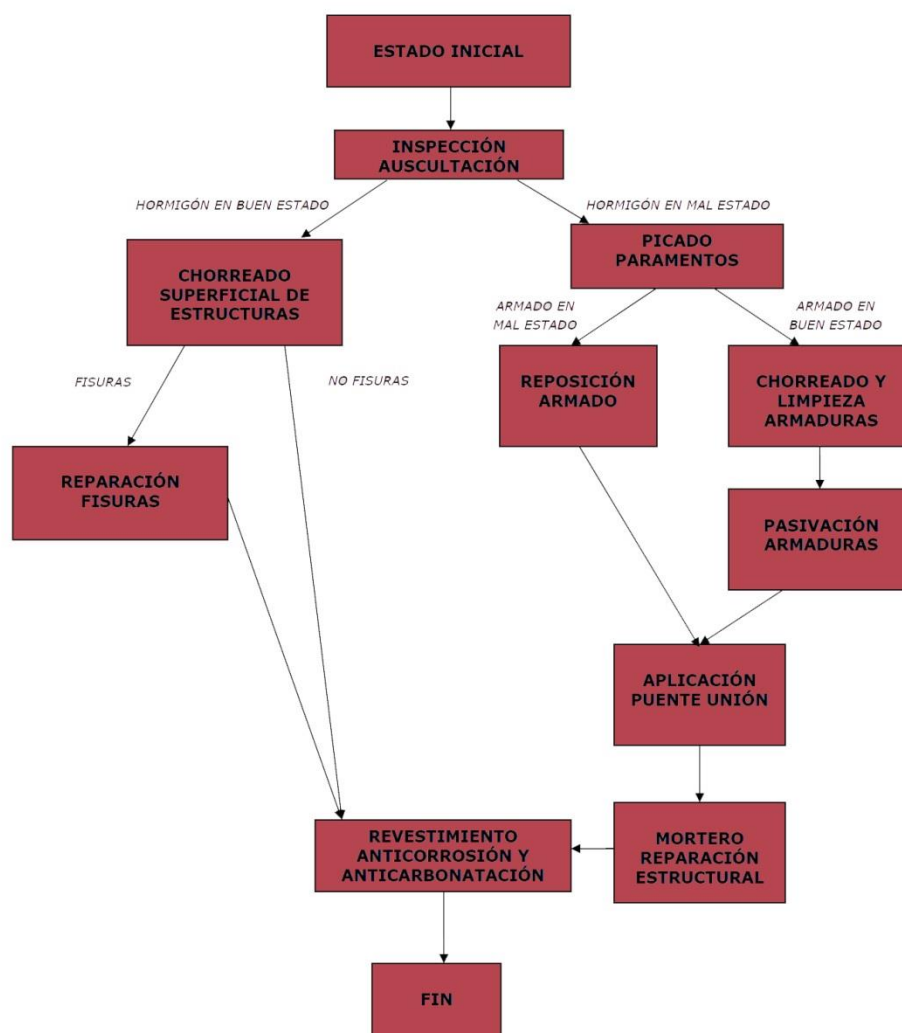
Fig. 2.70 M Fernández Cánovas en su libro *Patología y terapéutica del hormigón armado* señala los pasos a seguir para reparar una estructura afectada por patologías de corrosión. [46]

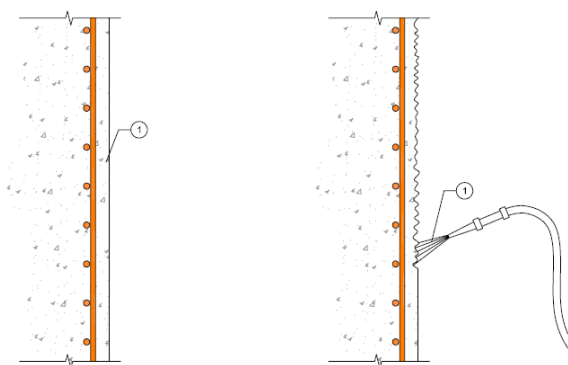
En las zonas donde se estime que el estado de conservación del hormigón es bueno, se procederá a la limpieza y saneo superficial del mismo mediante chorreo de arena a baja presión, entre 3 y 5 Atm, por vía seca o húmeda, para

eliminar de su superficie manchas, pintadas, restos de óxido, eflorescencias e incrustaciones, así como para desprender el material suelto del recubrimiento y conseguir una superficie rugosa para su tratamiento posterior.

Fig. 2.71: Chorreado superficial de estructuras. (Estudio Ayesa sobre patologías en Torre Mirador Castillo San Sebastián Cádiz. 2008).

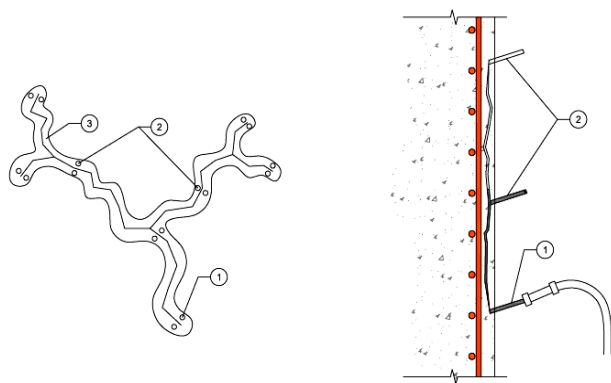
Una vez chorreada y limpia la fisura de impurezas mediante soplado con aire comprimido, se colocarán inyectores pegados con masilla a una distancia no superior a 30 cm, sellando posteriormente toda la longitud entre inyectores y la zona donde se han ubicado. Se comenzará después el proceso de inyección desde el inyector situado más bajo hasta que el producto aparezca por el inyector inmediatamente superior.

Fig. 2.72: Inyección grietas. (Estudio Ayesa sobre patologías en Torre Mirador Castillo San Sebastián Cádiz. 2008).

En este momento éste se sellará y se continuará la inyección hasta que aparezca por el inyector superior. Se continuará el proceso hasta completar la inyección en la totalidad de la fisura.

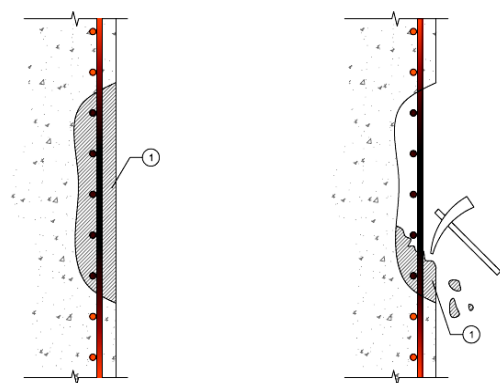
En las zonas donde se estime que el estado de conservación del hormigón es malo, según los criterios anteriormente especificados, se realizará un picado de descarnado local por medio de cinces y/o martillo eléctrico de baja capacidad hasta descubrir toda la armadura que presente corrosión no superficial o en las zonas que presenten coqueas o compacidad del hormigón deficiente y se eliminará el hormigón débil, dañado o deteriorado. Este picado deberá realizarse hasta alcanzar zonas donde la compacidad del hormigón a simple vista sea buena o donde se encuentre que el conjunto pasta de cemento y árido es adecuado. Se deberá tener cuidado durante el proceso de picado de no dañar la armadura pasiva existente.

Fig. 2.73: Picado de paramentos. (Estudio Ayesa sobre patologías en Torre Mirador Castillo San Sebastián Cádiz. 2008).

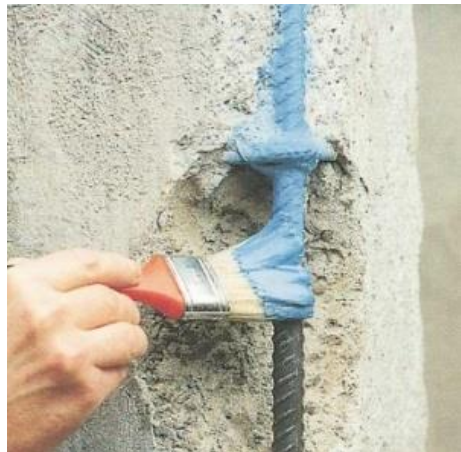
Una vez la armadura esté limpia y decapada de óxido, se procederá a la pasivación de la misma mediante un compuesto a base de polímeros en dispersión acuosa, aglomerantes cementosos e inhibidores de la corrosión. En caso de que las armaduras a proteger o descubiertas durante la reparación tengan suficiente recubrimiento, según proyecto o según las especificaciones del producto, se aplicará solamente una capa, y con el producto seco, se procederá a la siguiente fase. En caso contrario, si no hubiera suficiente recubrimiento, se aplicarán dos capas, con un espesor total aproximado de 2 mm, y con la segunda capa seca, se procederá a la siguiente fase.

Fig. 2.74: Aplicación de pasivador en la armadura. www.quimilock.es)

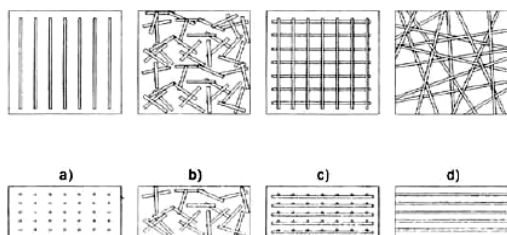
- De forma unidireccional (fibras largas)
- De manera aleatoria (Fibras cortas)
- Con disposición ortogonal (mallas ortogonales)
- En varias capas alternadas

Fig. 2.76: Tipos de composites fibrosos. (http://www.scielo.mec.pt/scielo.php?pid=S0870-83122009000200003&script=sci_arttext)

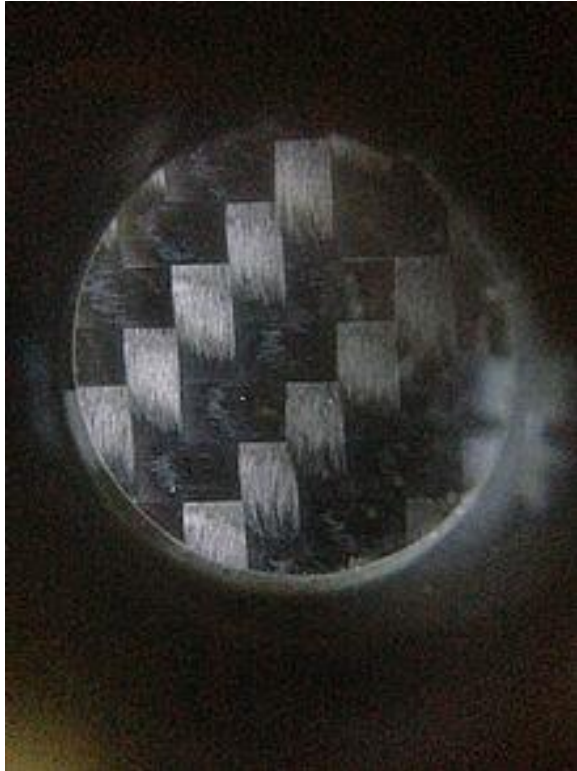
Fig. 2.77 Fibra de Carbono vista al microscopio. (http://commons.wikimedia.org/wiki/File:Fibra_de_carbono_vista_con_una_lupa.)

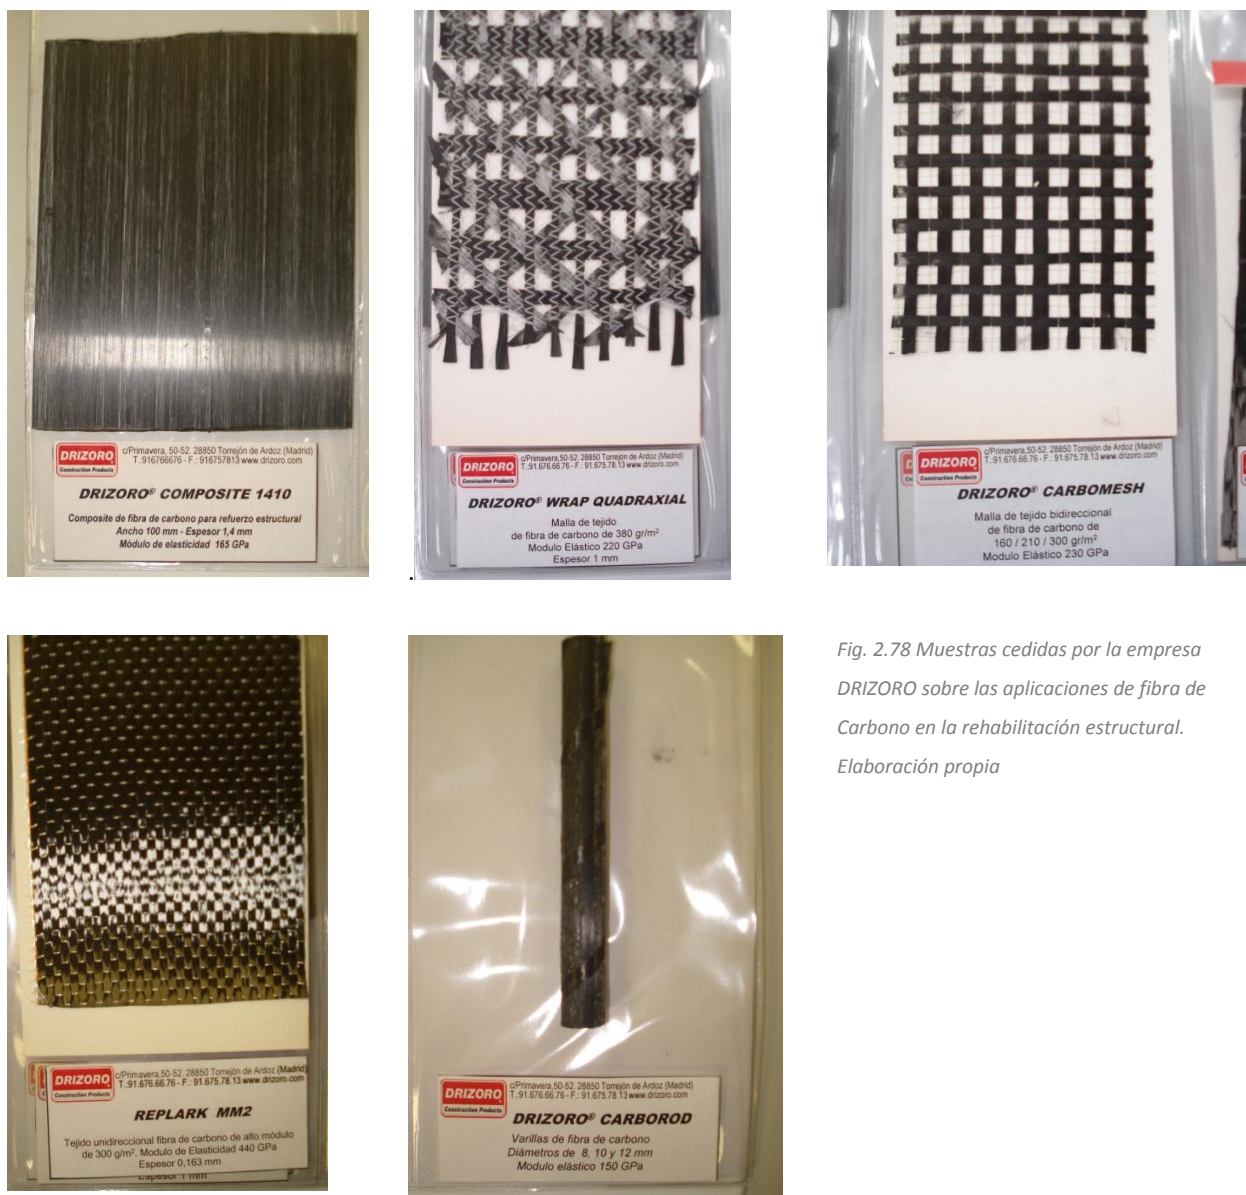
En las siguientes imágenes podemos ver las diferentes aplicaciones de la fibra de carbono en los casos de reparación y refuerzo estructural

Fig. 2.78 Muestras cedidas por la empresa DRIZORO sobre las aplicaciones de fibra de Carbono en la rehabilitación estructural. Elaboración propia

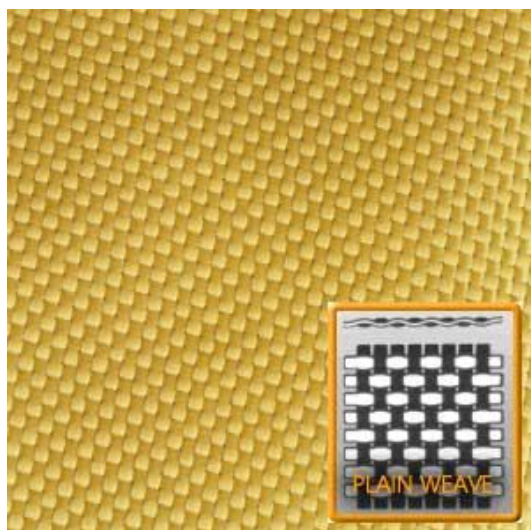
Fig. 2.79. Malla Kevlar 1x1.(www.clickcarbono.com)

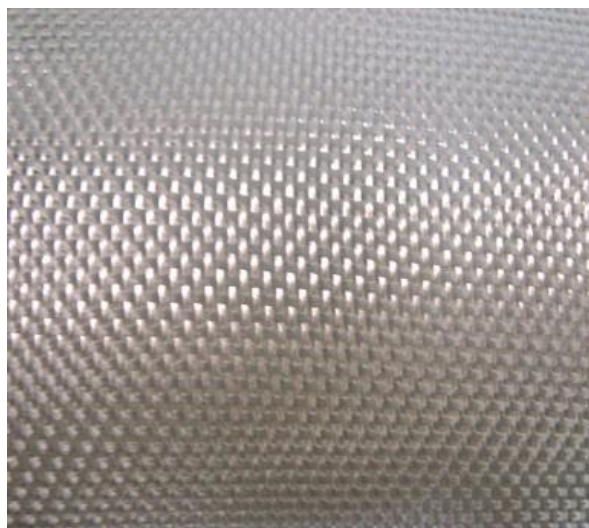
Fig. 2.80: Malla Fibra de Vidrio. (www.redefibra.com)

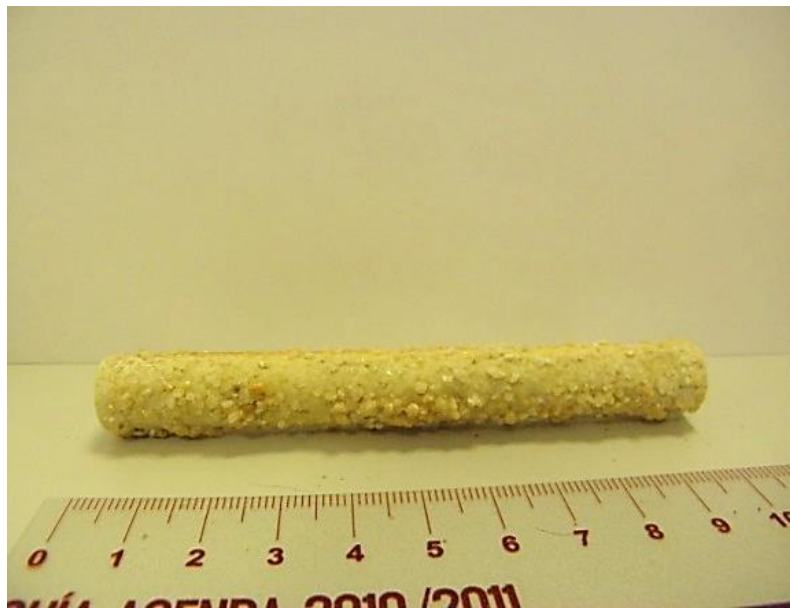
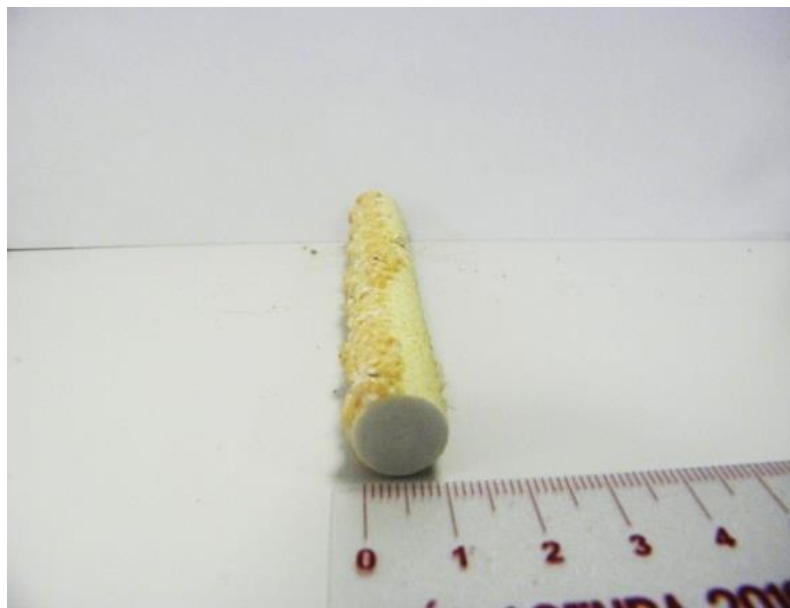
Su tipología puede resumirse como un núcleo de fibras de vidrio embebido en una matriz de resina polimérica zunchada por tejidos de la misma fibra hasta conseguir la forma y sección deseada.

El redondo se fabrica con un recubrimiento de granulado de cuarzo, adherido por resina resistente a altas temperaturas, cuyo fin es garantizar su adherencia al hormigón.

Fig. 2.81. Armadura de fibra de vidrio. Muestras cedidas por rthpultrusystems. Redondos técnicos homologados. Elaboración propia

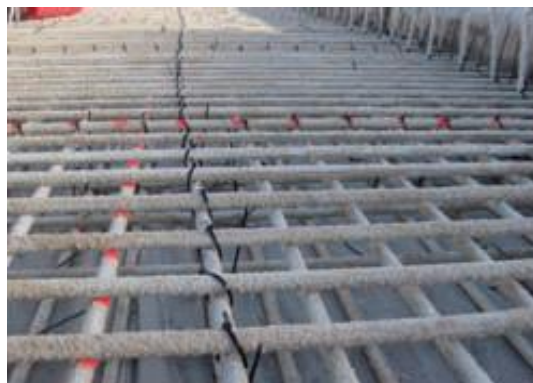
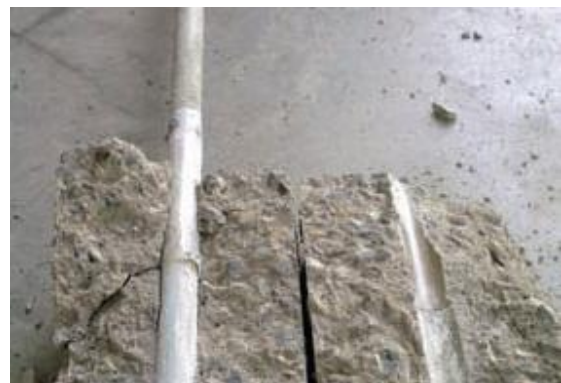
Fig. 2.82. Detalle de armadura de fibra de vidrio. (<http://www.rthpultrusystems.com/>)

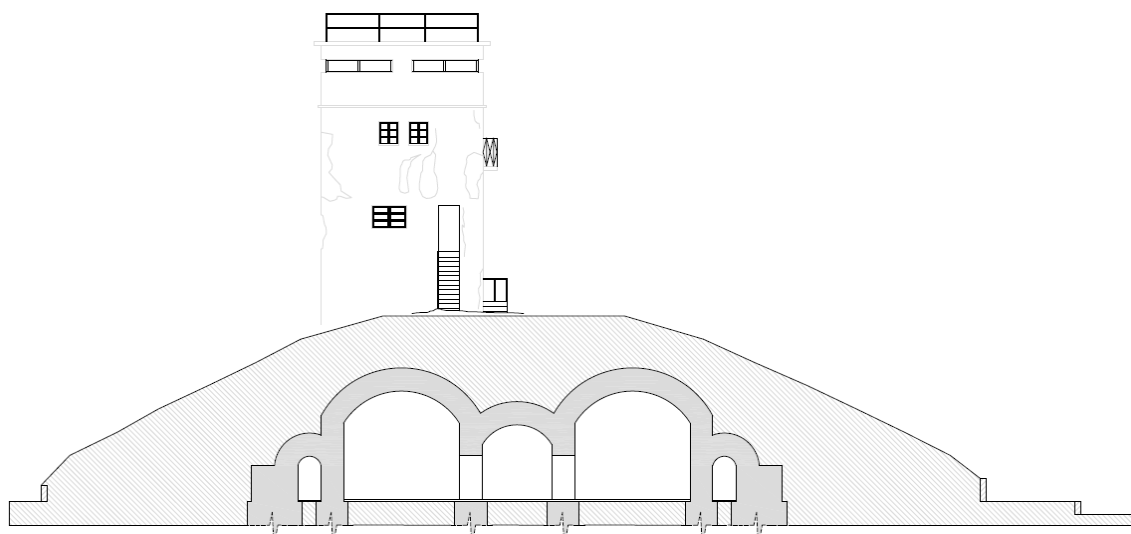
Fig. 3.4. Sección longitudinal de las bóvedas del polvorín. Planos cedidos por Trasatec Sevilla 2008.

En el centro del conjunto edificatorio de la Avanzada de Santa Isabel se encuentra una edificación de planta rectangular, situada sobre un tell o montículo artificial que esconde diferentes dependencias acorazadas. En el interior de esta falsa montaña se instalaron inicialmente los departamentos del polvorín existente en la fortificación del Siglo XIX.

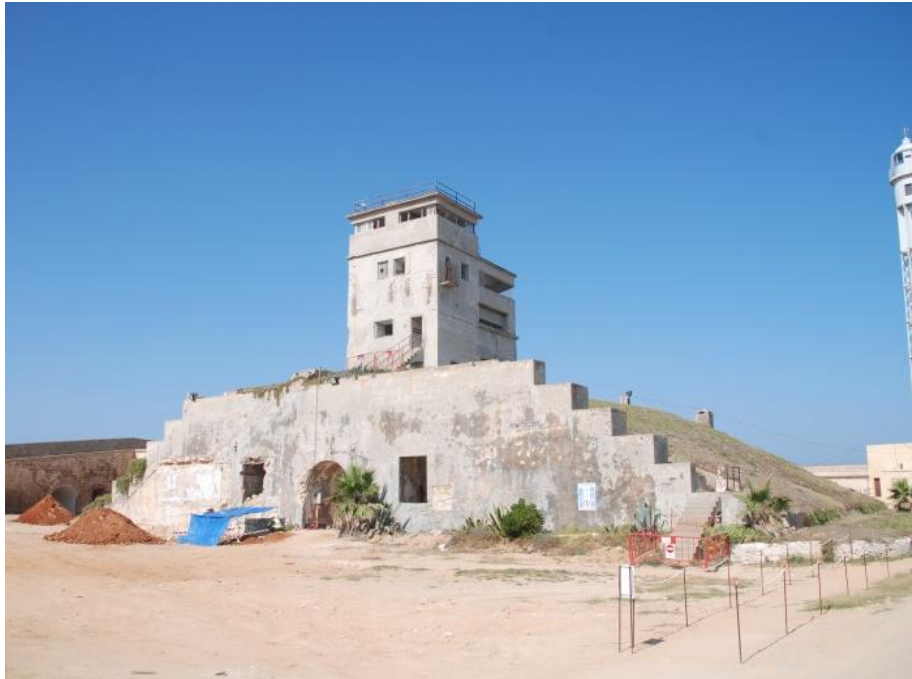
Fig. 3.5. Alzado Este de la edificación (frontal). Elaboración propia

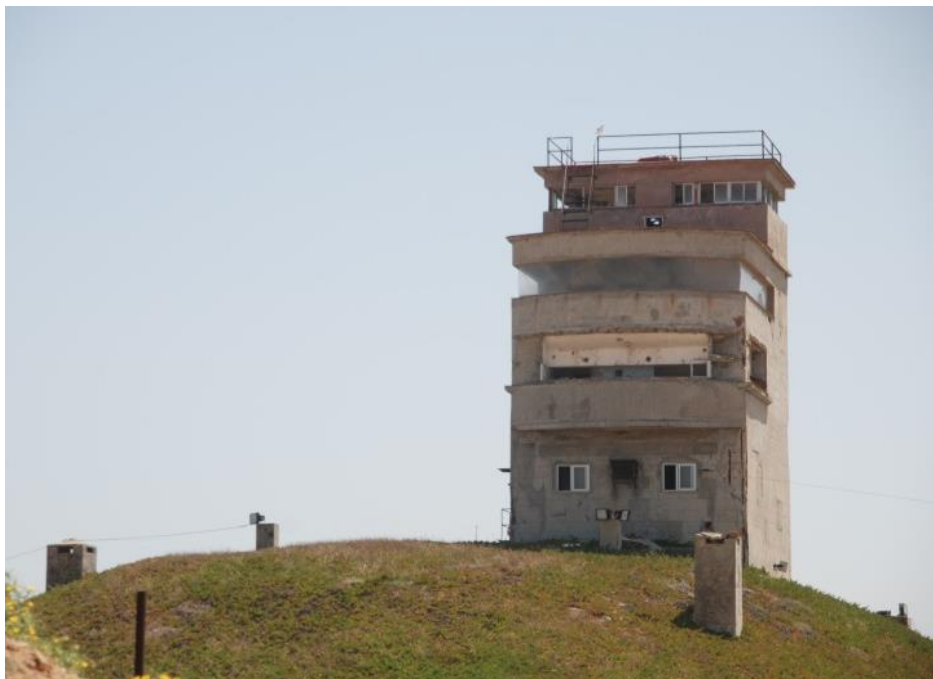
Fig. 3.6. Alzado Oeste de la edificación (posterior). Elaboración propia

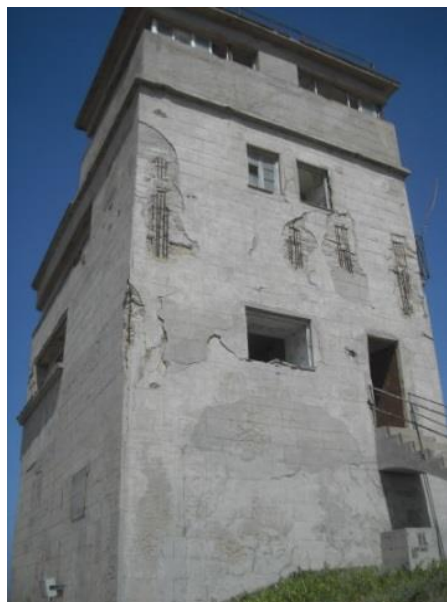
Fig. 3.7. Fachada principal de la Torre.

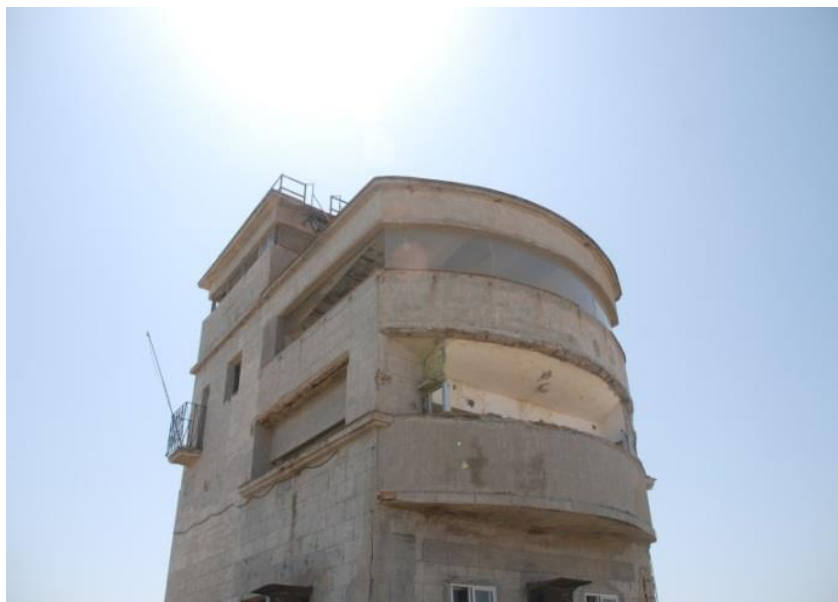
Fig. 3.8. Fachada posterior de la Torre. Elaboración propia

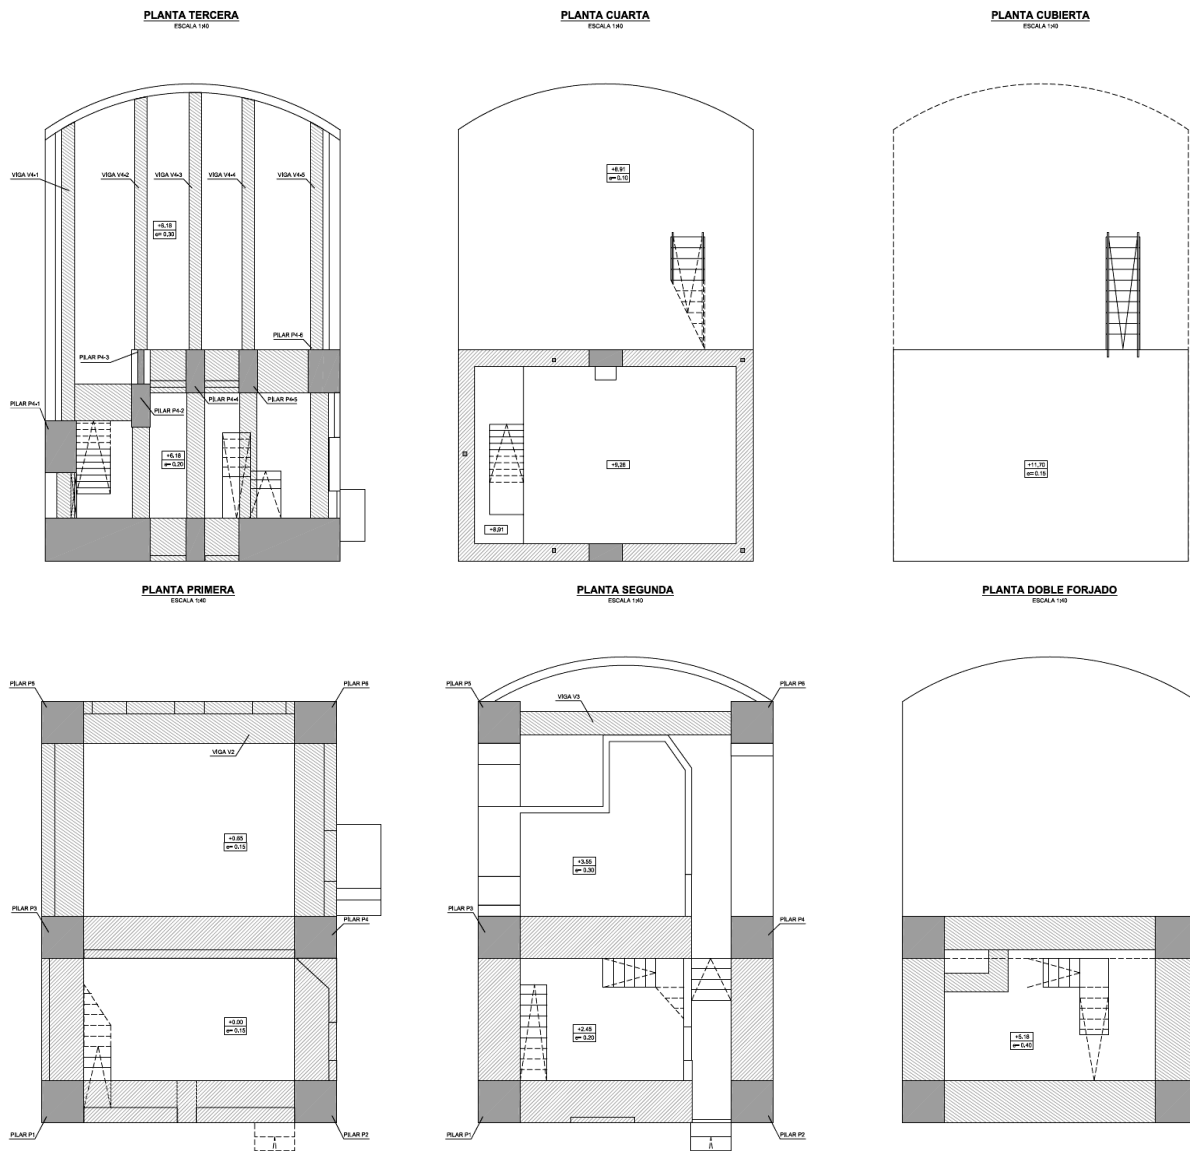
La Torre vigía consta de cuatro plantas con un castillete visitable sobre la última. El acceso se realiza directamente a la planta segunda y está situado en la fachada Este, a través de una estrecha escalera exterior. A la planta primera se accede mediante dos puertas que comunican directamente con el exterior, y consiste en dos habitaciones, separadas por un muro de hormigón y con un desnivel aproximado entre ellas de 0,65 m. Desde la habitación situada junto a la fachada Este puede accederse a la planta segunda mediante una escalera interior.

Fig. 3.9. Plantas Estado actual de la Torre. Planos cedidos por Tragsatec Sevilla 2008.

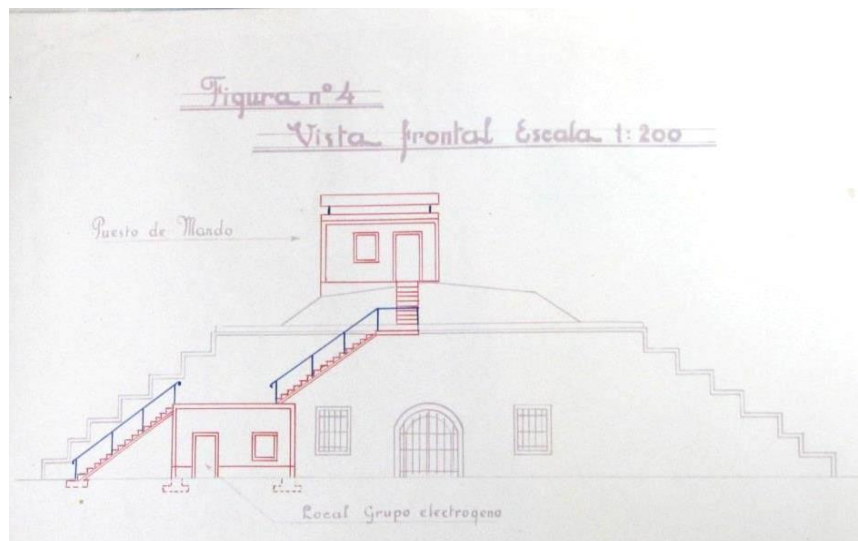
Fig. 3.12. Alzados anteproyecto Torre. Planos cedidos por el Archivo Militar.

Se realizan una serie de catas donde se constata lo estipulado en los planos militares del anteproyecto de la Torre de mando y podemos comprobar como los pilares continúan hacia el interior del donde se unirán a los muros donde se sustentan las bóvedas del polvorín y de esta manera transmitirán los esfuerzos y las cargas producidas en la Torre al estrato resistente donde se encuentran cimentados los muros del polvorín.
